倒装芯片塑料球栅阵列封装器件在外应力下的失效机理*

倒装芯片塑料球栅阵列(FC-PBGA)封装形式独特而被广泛应用, 分析研究其在实际应用过程中, 在高温、电、水汽等多种综合环境应力条件作用下的失效机理对提高其应用可靠性有重要意义。本文对0.13 μm 6层铜布线工艺的FC-PBGA FPGA器件, 通过暴露器件在以高温回流焊过程中的热-机械应力为主的综合外应力作用下的失效模式, 分析与失效模式相对应的失效机理。研究结果表明, FC-PBGA器件组装时的内外温差及高温回流焊安装过程中所产生的热-机械应力是导致失效的根本原因, 在该应力作用下, 芯片上的焊球会发生再熔融、桥接相邻焊球致器件短路失效; 芯片与基板之间的填充料会发生裂缝分层、倒装芯片焊球开裂/脱落致器件开路失效; 芯片内部的铜/低k互连结构的完整性受损伤而影响FC-PBGA器件的使用寿命。

Failure mechanism of FC-PBGA devices under external stress*

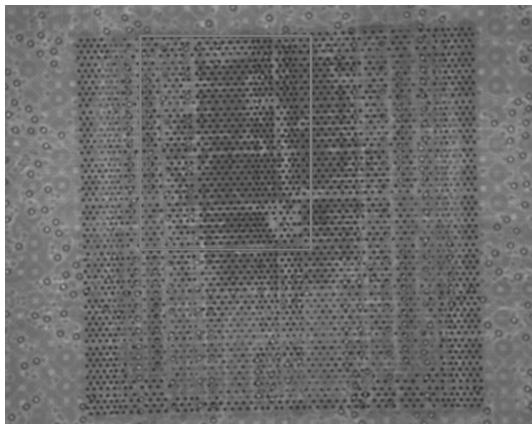
存在可疑的片状阴影 (图 2), 呈开路失效样品的倒装芯片区域内则存在大量形状异常、不规则的焊球形貌 (图 3). C-SAM 图像显示呈短路失效样品倒装芯片区域内存在片状物 (图 4), 而呈开路失效样品封装内部则存在大面积的分层 (图 5). 初步推断该器件失效与倒装芯片上的焊球有关.

图 2 呈短路失效样品倒装芯片区域内观察到的可疑片状阴影

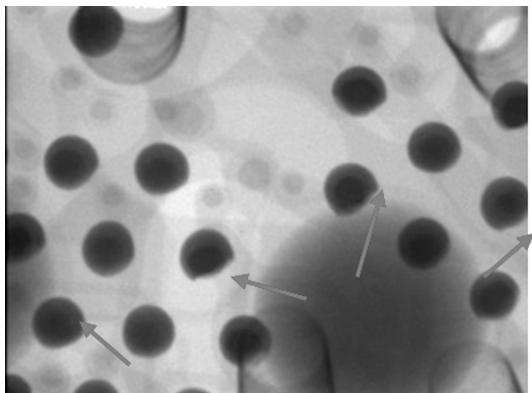
图 3 呈开路失效样品倒装芯片区域内观察到的形状异常的焊球形貌

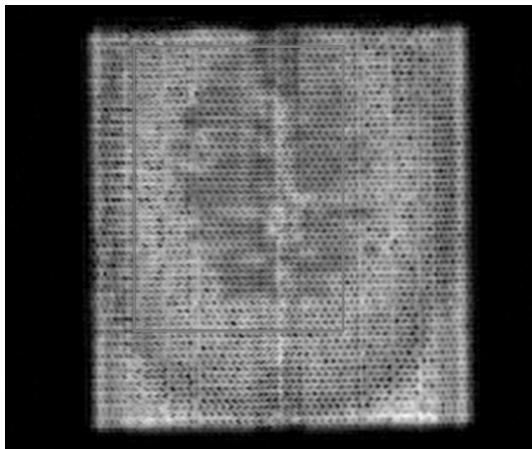
图 4 声扫图显示呈短路失效样品倒装芯片中存在异常阴影

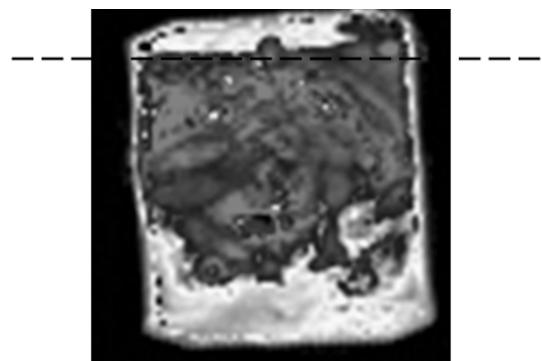
图 5 声扫图显示呈开路失效样品倒装芯片中存在大面积分层(深色部分)

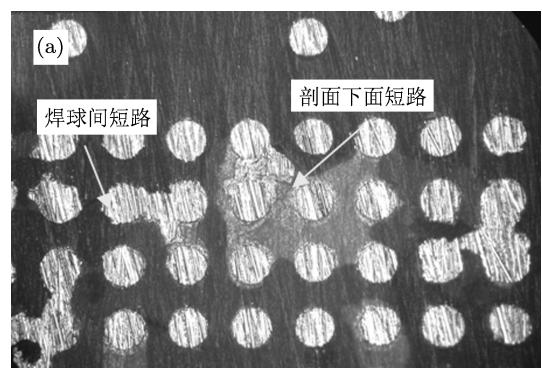
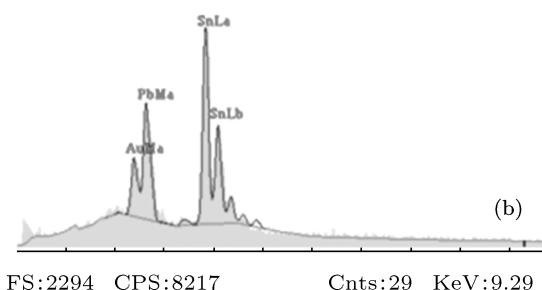
图 6 经 260 °C 焊接安装后呈短路失效 FPGA 倒装芯片上焊球间异常连接物的典型形貌及元素分析 (a) 金相照片; (b) 焊球间异常连接物部位的 EDX 能谱分析

连接通道形貌, 该层之下层面也存在类似现象。对该异常连接物的 EDX 能谱成分(如图 6(b)所示)分析显示: 图 6(a) 所示通道部位的锡含量约为 68%, 铅约为 32%, 其材质和芯片上焊球的材质相同, 均为铅锡共晶焊料(Sn63Pb37), 该焊料的熔融温度约为 183 °C。外部焊球成分为锡银铜, 对应的熔融温度约为 217 °C。同时, 这两种焊球所对应的焊接峰

值温度也不同,无铅锡银铜焊料的焊接峰值温度高达 260°C ,而铅锡共晶焊料的为 230°C .器件组装时内外温差超过 30°C .由于该器件失效前尚未加电,可排除电应力方面因素而导致的失效.因此,倒装芯片上互连的较低熔点共晶焊料在外部过高的焊接温度的作用下发生再次熔融,并在填充料中流动,使原本相邻但独立的焊球桥接短路是导致该器件电源两端短路失效的根本原因.

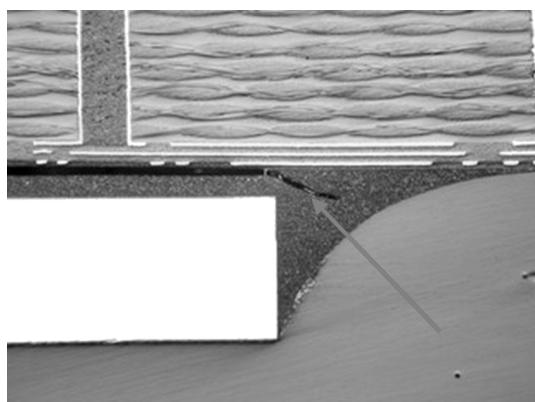
固封呈开路失效的样品并制作剖面至倒装芯片上有异常焊球所在的区域(排/列)(如图5中虚横线所示),观察到芯片与基板之间的填充料发生裂缝分层(图7),倒装芯片上的焊球出现断裂(图8).分层界面发生在靠近填充料-基板界面的位置,焊球-芯片界面完好.

图7 呈开路失效样品填充料在芯片末端发生开裂

也因此带入了新的界面结构,如焊球-填充料界面、填充料-芯片界面、填充料-基板界面.封装过程和热循环过程中的热-机械应力一旦超过上述界面的结合力,则须通过形成空洞、裂缝或脱落等方式来释放.同时,芯片角落的区域范围内具有最大的热-机械应力^[8],因此,在高温回流焊接工艺产生的热-机械应力的作用下,芯片角落的填充料-基板界面首先出现局部分层(图7).当填充料的局部分层发展并接触到焊球之后,填充料失去了对芯片和基板形变的束缚,减弱了对焊球的固定作用,焊球承受由芯片与基板热膨胀系数不匹配而引起的较大塑性形变,使裂缝在焊球中产生、发展,直到贯穿整个焊点(图8),正是贯穿焊球的裂缝,导致器件开路失效.同时,FC-PBGA中的塑料基板和填充料都属于湿敏性材料,易于吸附潮气,该实验样品于相对湿度为75%(高于J-STD-020C等标准中规定的存放条件 $\leq 30^{\circ}\text{C}/60\%\text{RH}$)的环境中存放时,未经高温烘烤进行除湿预处理而直接焊接上板,封装内部材料中水气未得到有效排除,当器件被加热到焊接温度时,它所吸附的潮气就会汽化,在填充料内造成大的应力导致炸裂,即爆米花效应.吸附的潮气越多,炸裂就会越厉害,使FC-PBGA器件的芯片凸点与封装基板之间发生裂缝分层、焊球断裂,最终导致多个管脚与地之间开路失效.

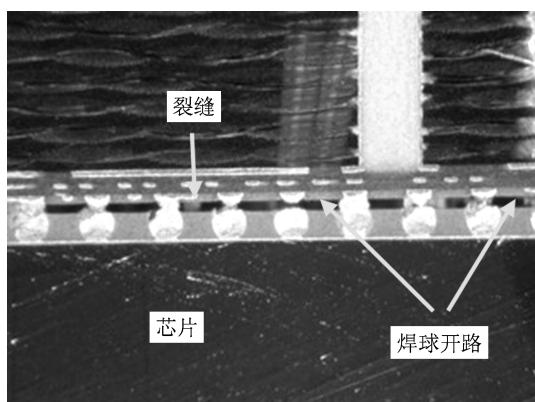
图8 呈开路失效样品填充料中裂缝、焊球断裂开路形貌

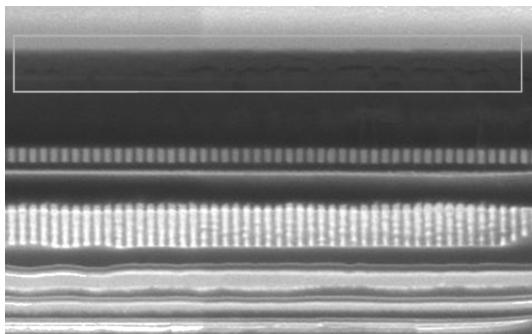
根据器件的电路功能对焊接上板后并未出现失效的器件进行加电测试.发现有样品也出现了失效,表现为电源对地短路.加电之前该样品并未出现过与上述两类失效样品类似的异常情况.用化学方法开封暴露芯片内部结构,芯片表面无明显过电烧毁痕迹.但是在芯片表面边缘区域,部分焊球键合区下方的钝化层及介质层呈破裂现象.利用聚焦离子束技术对该区域进行剖面分析,观察到顶层钝化层与下层低 k 介质之间出现微裂缝(图9),且几乎延伸整个芯片表面,某些位置裂缝已经纵向延伸至芯片表面金属化区域.这种情况集中在芯片边缘,中心区域未发现这种现象.去除钝化层、第一层Cu布线和第一层介质层后,发现了击穿损伤形貌(图10).

图 9 顶层钝化层与下层低 k 介质之间的微裂缝

于 10 J/m^2) 远大于 Cu/低 k 芯片在生产工艺中所承受的高温负载 (400°C 冷却到室温, G_C 小于 1 J/m^2). 而由于顶层互连结构与封装材料最近, 芯片顶层钝化层及下层之间的界面承受了最大的拉力及剪切应力. 因此, FC-PBGA 在高温回流焊接

及冷却到室温的温变过程中, 过强温度应力及机械应力导致的封装热变形直接作用于 Cu/低 k 互连结构中引起局部变形, 促使芯片顶层钝化层及下层低 k 介质间微裂缝形成, 降低了层间介质的击穿强度. 在之后的加电测试过程中, 微裂缝处的多层布线结构在电应力的作用下, 层间介质击穿导致布线间短路, 最终导致器件失效.

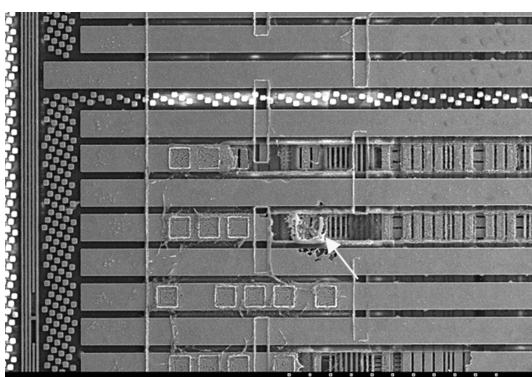
图 10 Cu/低 k 介质芯片中的击穿损伤形貌
