# 邻苯二甲酸氢铷 (RAP) 晶体中的缺陷研究

本文从邻苯二甲酸氢铷晶体中位错等缺陷的分布、形态,结合该晶体的微观结构特性,讨论了缺陷与结构之间的关系,并简要地探讨了缺陷的成因。

## DEFECTS IN RUBIDIUM ACID PHTHALATE (RAP) CRYSTALS

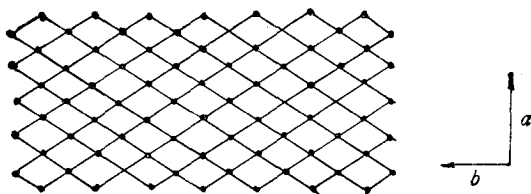
图7 邻苯二甲酸分子在(001)晶面上的分布

Wooster 的观点, 位错蚀坑的形态与所在晶面上的原子排列有关。按理说, (001)晶面上的位错蚀坑的取向和形态应该和图7中的图样一致, 但是, 由于  $a$  轴方向的两向异性生长, 所以, 蚀坑只在取向上和图7保持一致, 而在形状上就略有差异, 出现了  $a$  轴方向不对称的现象。腐蚀是生长的逆过程, 所以, 朝向  $a$  轴正方向的那端  $AO$  腐蚀较慢, 造成蚀坑的不对称。

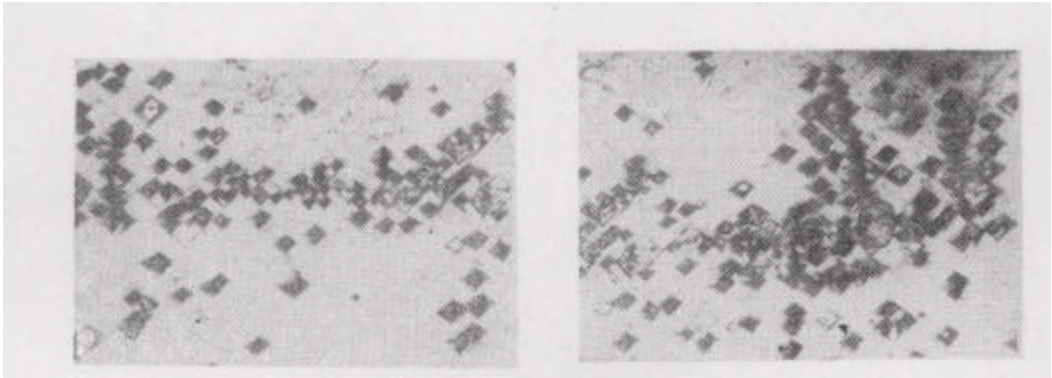
位错在(001)晶面上的分布很不均匀。计数表明,完整透明区的位错密度小于  $100/\text{cm}^2$ , 有的区域没有看到位错蚀坑,籽晶区正上方的透明区的位错密度为  $200\text{--}700/\text{cm}^2$ ; 籽晶成锥处上方高达  $1000/\text{cm}^2$  以上(图 1 (见图版 I)); 而包裹区上的位错蚀坑则是密密麻麻,难以准确计数[图 2 (见图版 I)]。

位错的产生和生长过程有很大关系。前面提及的籽晶区上方的位错, 主要来自籽晶位错的遗传和界面位错的延伸, 所以其密度大于透明区而低于成锥区; 成锥区上方的位错密度之所以较大, 是在于成锥时生长速度较大, 位错在杂质或母液包裹处成核和其应力 (如堆砌失配或不均匀) 诱发位错所致; 包裹区的位错主要由母液包裹诱发和点阵畸变引起, 所以密度最大; 而透明生长区是在生长条件大体稳定后正常生长的, 质点堆砌较均匀, 位错较难成核, 所以位错密度最低, 并且有部分无位错区存在。

图 1 籽晶成锥处上方的位错蚀坑 左图为反射；右图为透射。

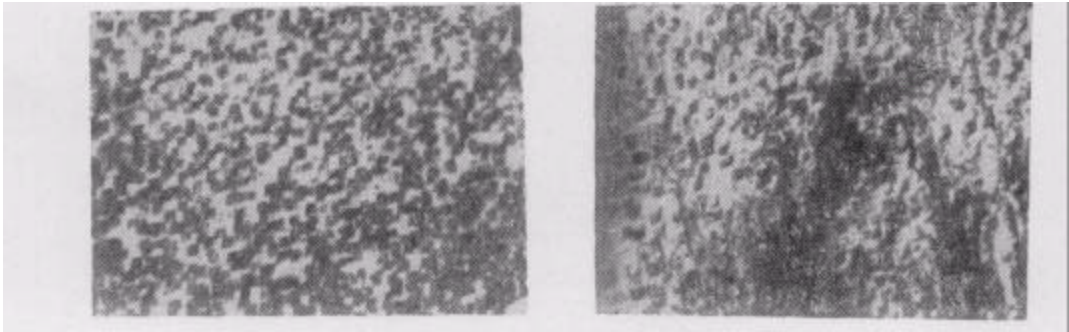
图 2 包裹区的位错密度  
左图,反射;右图,透射。

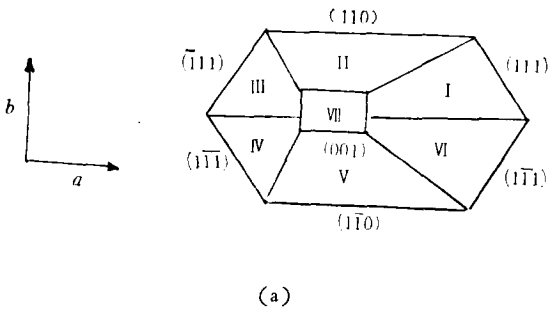
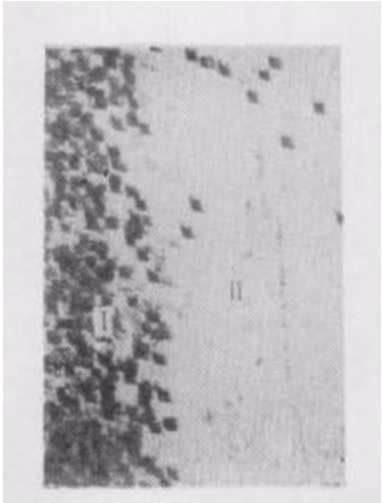
我们把(001)晶面根据其对应的自然晶面按图 3(a)(见图版 I)分成七个区域,发现各个区域中的位错蚀坑密度也不均匀(图 3(b)(见图版 I)),图 3(b)中示出了区域 I 和 II 中位错蚀坑密度的悬殊差异,但具有一定的规律性,除区域 VII 以外,通常是区域 I 中的位错密度较高,而区域 II 和 V 中的较低。

(a) 区域 I 对应于(111)晶面,其余类推, VII 是籽晶区正上方的区域; (b) 区域 I 和 II 中蚀坑密度悬殊差异  
图 3

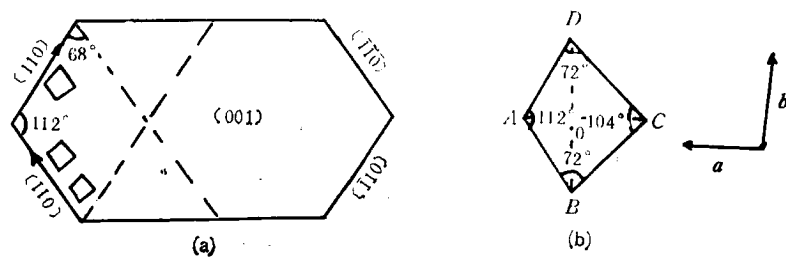
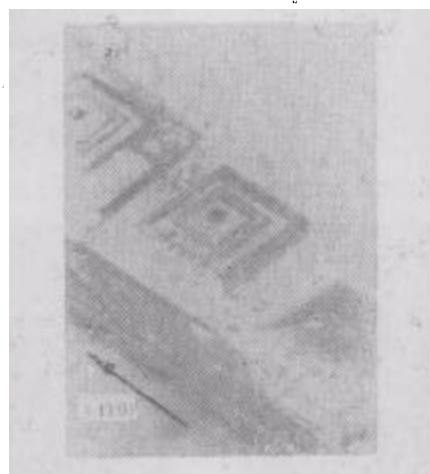
图 4

(001)晶面上的菱形位错蚀坑均朝  $\alpha$  轴方向畸变, 取向很有规律。长的对角线  $BD$  [图 4 (见图版 II)] 都平行于晶体的  $b$  轴, 且被短的对角线  $AC$  垂直平分; 而短的对角线皆平行于  $\alpha$  轴, 且长度  $AO \approx OC$ , 大约为 3:2, 短的总是朝着  $\alpha$  轴的正方向, 这正是晶体容易产生母液包裹的那一端。蚀坑靠近  $\alpha$  轴正方向的那两条边  $AB$  和  $AD$  分别平行于  $[110]$  和  $[\bar{1}10]$  晶棱 (或  $(111)$  和  $(\bar{1}11)$  晶面), 且夹角也正好等于  $[110]$  和  $[\bar{1}10]$  晶棱, 其夹角为  $112^\circ$ , 而靠近  $\alpha$  轴负方向的那两条边  $BC$  和  $CD$  则略偏离  $[\bar{1}10]$  和  $[110]$  晶棱, 它们的夹角也略有差异。这些结果与我们在 KAP 晶体中看到的蚀坑和晶体中微观结构之间具有密切的联系是一致的<sup>[3]</sup>。

(a) 蚀坑在(001)晶面上的取向示意图；

(b) 蚀坑的边缘及夹角示意图，

(c) (001)晶面上实际蚀坑与[110]晶棱的取向关系

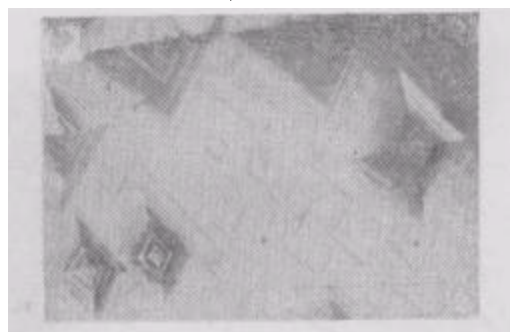
文献[4]认为(111)和(1 $\bar{1}\bar{1}$ )晶面较容易出现特征层状母液包裹是由于晶体中存在  $A$ ,  $B$  和  $C$  三种微观结构隧道, 使(111)和(1 $\bar{1}\bar{1}$ )晶面较易在与这三种结构隧道交截的区域俘获杂质。在生长条件正常时, 杂质进入隧道施给周围点阵的应力可以通过位错来释放, 晶体仍然透明生长。但生长条件波动时, 由于界面稳定性受破坏, 杂质渗入量增大, 位错密度明显增大, 当诱发位错不足以克服点阵应变时, 就会出现母液包裹生长。从图5的位错蚀坑可以看出, 蚀坑一致记录了晶体生长过程中出现过的几次生长条件波动。图8 (见图版 II) 也示出了包裹出现前、后位错密度的明显增加, 这些都进一步证实了以上的假设。

图 5 腐蚀 2h 的蚀坑图样 蚀坑上较白和较黑溶解层是生长过程中温度变化的具体反映

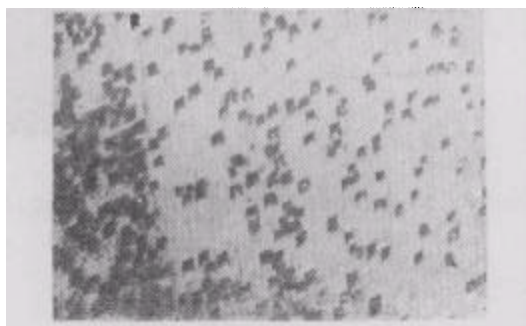
图 8 “白纹”出现前、后位错密度的变化
