## MECHANISM OF THE FORMATION OF THE DEFECTS DURING HEAT TREATMENT IN SINGLE SILICON CRYSTAL GROWN BY FLOATING ZONE METHOD UNDER PURE HYDROGEN

The mechanism of the formation of the defects during heat treatment in single silicon crystal, which had been grown by floating zone method under pure hydrogen, have been studied by means of X-ray topography, infrared absorption spectrography and chemical etching method.

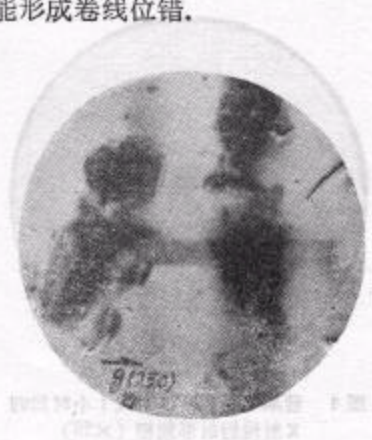
(5) 晶体经 800℃ 热处理后的 X 射线衍射形貌相如图 7 所示。在晶格畸变区周围发出了明显的棱柱位错环, 和 700℃ 热处理试样相比较, 棱柱位错环间隔大, 位错环的传播距离远。图 8 是金相照片。可以看出, 有一组  $\langle 220 \rangle$  方向的棱柱位错环在传播过程中明显地扩大, 这表明 800℃ 时棱柱位错环已有明显的攀移运动, 并且在位错滑移运动过程中还

图7 硅晶体经 800°C 退火 1 小时后的 X 射线衍射形貌相 ( $\times 50$ )

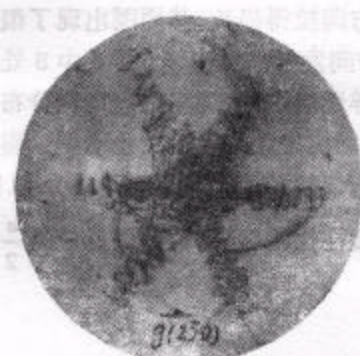
图10 1000°C 退火 1 小时的晶体中具有“雪花”型的位错群(X射线衍射形貌相 $\times 50$ )

(6) 在经 1000℃ 热处理后的 X 射线衍射形貌相上, 几乎每个沉淀物的周围都能沿着几个  $\langle 220 \rangle$  方向同时激发出棱柱位错环(图 9), 形成了“雪花”型位错群(图 10)和三角形分布的位错群(见图 11, 12)。

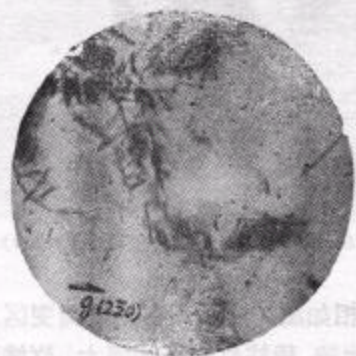
图11 1000°C 退火 1 小时晶体中的三角形位错群棱柱位错环具有菱形 (X 射线衍射形貌相 $\times 50$ )

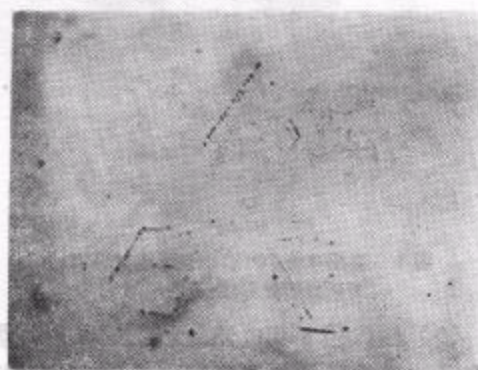
图12 1000°C 退火 1 小时, 晶体中的三角形位错群表明棱柱位错环具有菱形 (金相图, 表面平行 (111) 晶面 $\times 100$ )
