AlGa_N 表面坑状缺陷及 Ga_N 缓冲层位错缺陷对 AlGa_N/Ga_N HEMT 电流崩塌效应的影响^{*}

Influence of pit defects on AlGaIn surface and dislocation defects in GaN buffer layer on current collapse of AlGaIn/GaN HEMTs^{*}

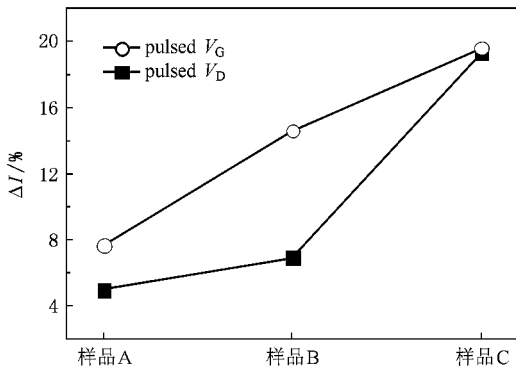
图 5 三个样品电流崩塌程度比较(电流崩塌程度大小采用归一化的电流崩塌参数 ΔI 表征,其中 ΔI 定义为漏极输出电流(栅极电压 +1 V)下降程度最大处的直流和脉冲输出电流值之差相对于直流输出电流归一化的比值)

其中 I_{DC} 和 I_{Pulsed} 分别表示漏极输出电流(栅极电压 +1 V)下降程度最大处的直流和脉冲输出电流值.三个样品栅、漏延迟测试的 ΔI 如图 5 所示.

首先比较样品 A 和 B 发现,样品 B 的栅延迟电流崩塌参数 ΔI 远大于样品 A,而漏延迟测试条件下 ΔI 差别不大.结合 AFM 测量结果,我们认为,栅延迟电流崩塌受 AlGaIn 表面坑状缺陷影响较大,因此表面坑状缺陷越多,栅延迟电流崩塌越严重,而漏延迟电流崩塌与 AlGaIn 表面坑状缺陷关系不大.然后考察样品 C,其栅延迟和漏延迟电流崩塌都比 A、B 严重.一方面,样品 C 表面大量的坑状缺陷引起明显的栅延迟电流崩塌;另一方面,既然漏延迟电流崩塌与 AlGaIn 表面坑状缺陷关系不大,同时结合 XRD 测量结果,我们认为,样品 C 的 GaN 缓冲层内存在更多的位错缺陷,尤其是刃型相关位错,这可能是导

电极间 AlGaIn 表面坑状缺陷俘获电子,形成虚栅^[8],导致沟道电阻增加,从而引起源漏电阻增加.但由于二维电子气离 AlGaIn 表面缺陷较远,因此 AlGaIn 表面缺陷对源漏电场加速的电子俘获概率要小得多,所以漏延迟测试时 ΔR 的差别不大.另外,样品 C 和 A、B 相比,漏延迟测试引起的源漏电阻变化率远大于样品 A、B 的变化值,这是由于 GaN 缓冲层位错缺陷俘获电子而引起沟道电阻增加,直接表现为源漏电阻的增加.栅延迟测试引起的源漏电阻变化率也大于样品 A、B 的变化值,这与样品 C 具有更多的表面坑状缺陷有关.对比图 5 和图 6 可以看出,栅、漏延迟测试源漏电阻和电流崩塌变化趋势一致,这进一步证明了 AlGaIn 表面坑状缺陷和 GaN 缓冲层位错缺陷对电子的俘获分别是造成栅、漏延迟测试

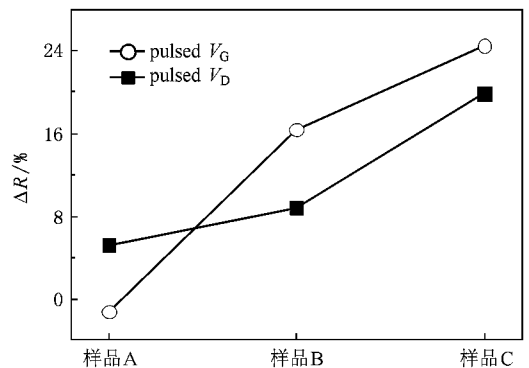
图 6 三个样品直流与栅、漏延迟测试条件下源漏电阻变化率比较(归一化的源漏电阻变化率 ΔR 定义为施加栅(漏)延迟测试后源漏电阻值与直流测试源漏电阻值之差相对于直流测试源漏电阻值归一化的比值)

其中 R_{DC} 表示直流测试源漏电阻值, R_{Pulsed} 表示施加栅、漏延迟测试后源漏电阻值.三个样品的源漏电阻变化率如图 6 所示.比较样品 B 和 A 时发现,栅延迟测试时 ΔR 明显增大,但漏延迟测试 ΔR 无明显变化.由于两个样品 GaN 缓冲层内位错缺陷密度相当,所以 ΔR 的变化主要由 AlGaIn 表面坑状缺陷引起.栅延迟测试时源漏电阻的增加可以解释为,栅漏
