利用金属有机物化学气相沉积技术生长的 a 面 GaN 表面形貌和位错的研究*

崔影超 谢自力† 赵红梅 琴李弋 刘斌 宋黎红 张荣 郑有

(南京大学物理系, 微结构国家实验室, 江苏省光电信息功能材料重点实验室, 南京 210093)

采用金属有机物化学气相沉积技术在 r 面蓝宝石衬底上制备了 a 面 GaN 薄膜, 用熔融的 KOH 在 400 °C 对样品分别腐蚀 1.0, 1.5 和 2.0 min. 用扫描电镜、原子力显微镜、X 射线衍射谱和阴极射线荧光对腐蚀前后的表面形貌进行分析. 研究表明 400 °C 下腐蚀 1.5 min 后出现了长平行四边形的条纹状, 这是由于无极化的 a 面 GaN 表面极性各向异性, c 向与 m 向上 N 原子悬挂键密度不同, 同时稳定性不同, 对 OH^- 离子的吸附能力不同造成的, 其中沿 c 方向易于腐蚀. 同时, a 面 GaN 腐蚀后出现了六角突起. 我们认为这与穿透位错有关, 而其形貌则与 GaN 薄膜的位错局部极性有关.

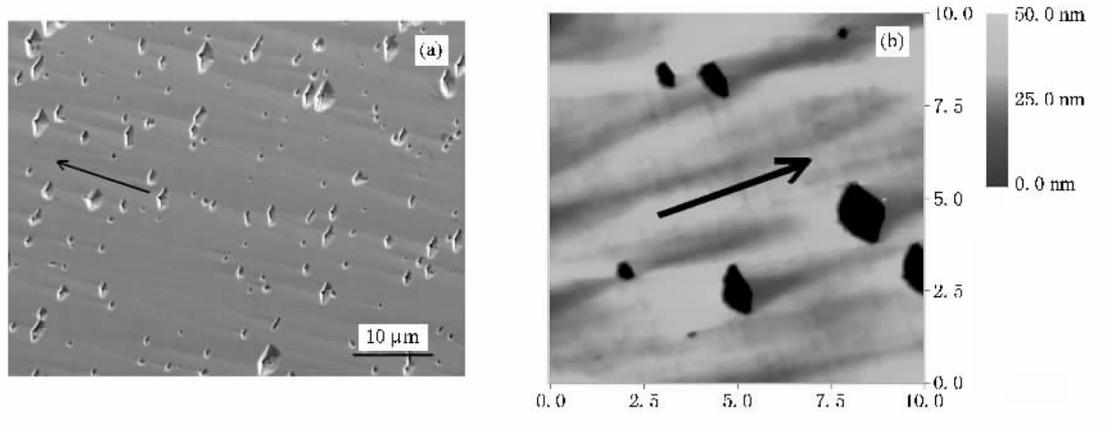
图 1 给出了样品腐蚀前表面 SEM 像和 AFM 像, 图中箭头均指向 c 方向。从图 1 可以看出, 样品表面充分联合, 为二维生长模式。 a 面 GaN 典型的表面特征就是在表面出现三角坑, 类似的三角坑在文献 [9] 中也有描述。如图 1(a) 所示, 三角坑长边垂直于 c 轴, 同时伴有波浪形条纹与 c 轴平行。而三角坑的

顶端对应着波浪条纹的谷底, 样品表面粗糙度均方根值为 28.077 nm 。此类三角坑形成与生长条件有关, 易于在低温、高压和高 V/III 族元素含量之比 (V/III 族元素含量之比约为 2000) 下形成。这是由于在较高的 V/III 族元素含量之比时释放的 H 原子加速表面分解速率, 损伤了表面形貌 [12]。

图 1 腐蚀前样品表面形貌图 (a) SEM 像 (b) AFM 像, 右侧灰度条表示表面高度

对于图 4(c) a 面 GaN 腐蚀后的表面形貌,有以下两种原因:第一,极性的各向异性.仔细观察图 1 和图 4(c)就会发现,腐蚀后的表面形貌和腐蚀前的条纹确有很相似之处.条纹的形成是由于 a 面 GaN 的极性的各向异性, N 原子悬挂键密度不同,导致 Ga 原子的扩散长度不同引起的.而某一方向上的 N 极化更容易吸引 OH^- 离子,因此 OH^- 离子在 c 向的扩散长度较长,更容易与 Ga 原子结合腐蚀样品^[16].第二,腐蚀后成对“箭芒”中间的缝隙对应着堆垛层错.图 4(a)给出的是腐蚀前 a 面 GaN 的 CL 影像,有很明显的沿 c 向的黑线.根据 CL 成像原理,一般认为黑点或黑线处对应着非辐射复合中心,一般是由位错或缺陷引起,说明此方向上存在某种缺陷.成对“箭芒”中间的缝隙,条纹密度大约在 $2 \times 10^5 \text{ cm}^{-1}$,与堆垛层错密度一致.虽然对于 a 面 GaN,常见的 I_1 型基面堆垛层错在 c 面内沿 m 向,但由于生长条件的不同也可能在其他面内产生,Drum^[17]就曾发现 AlN 单晶($\bar{1}2\bar{1}0$)面内的层错,Kemler 等^[18]也曾经对用氯化物气相外延生长的 GaN 上切下的 a 面 GaN 进行过研究,发现有成对四边形形貌,被认为是堆垛层错,但方向与我们有区别,这有待进一步研究.

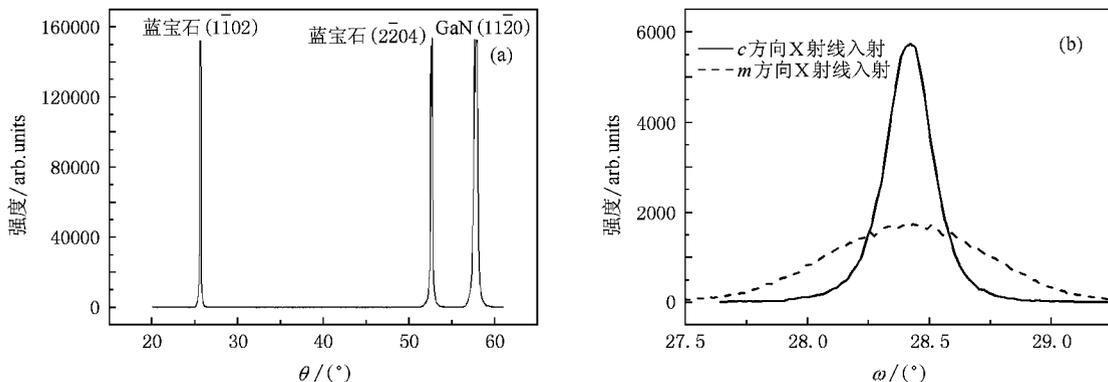
图 2 给出了样品双轴 XRD 扫描图和入射 X 射线沿 c 向和 m 向时的摇摆曲线。图 2(a) 中的衍射峰分别来自于 GaN 的 ($\bar{1}1\bar{2}0$) 面, r 面宝石衬底的 ($\bar{1}102$) 面, ($\bar{2}204$) 面衍射, 没有其他面 GaN 的衍射峰。这表明获得外延材料是单一取向的 a 面 GaN。图 2(b) 中沿 c 向入射时双轴衍射峰的半峰高宽 (FWHM) 为 0.219° , 结晶质量较好, 当沿 m 向入射时, FWHM 为 0.796° 。如图 1(b) 所示, 结晶质量的各向异性和表面波浪条纹均是由于在 c 向和 m 向上 Ga 原子扩散长度不同, 生长速率不同所致 [13, 14]。图 3 所示为 a 面 GaN 原子结构, 在 c 面上悬挂键均为 N 原子悬挂键, 密度为 $11.4/\text{nm}^2$; 而 m 面上悬挂键密度为 $12.1/\text{nm}^2$ [15], 其中只有一半为 N 原子悬挂键,

图 2 XRD 谱及 c 向与 m 向的摇摆曲线 (a) XRD 谱 (b) 入射沿 c 向和 m 向的摇摆曲线

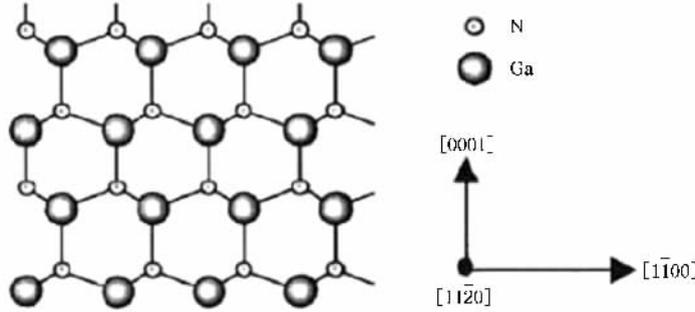
图 3 a 面 GaN 正面原子结构图

密度为 $6.1/\text{nm}^2$. 对于二维的生长模式, 材料按原子层逐层生长, 因此影响 Ga 原子扩散长度的为生长层内沿 c 向的 N 原子悬挂键密度, 而单原子层 c 向上 N 原子悬挂键密度与 m 面上的 N 原子悬挂键密度相关, m 向 N 原子悬挂键密度与 c 面的 N 原子悬

挂键密度相关, 也就是生长层内 c 向上 N 原子悬挂键密度比 m 向上的密度小, 这就导致了 c 向上 Ga 原子扩散长度较长, 生长速率快, 质量较好^[13, 14]. 如果 c 向比 m 面生长速率过快, 便会致波浪纹的产生.

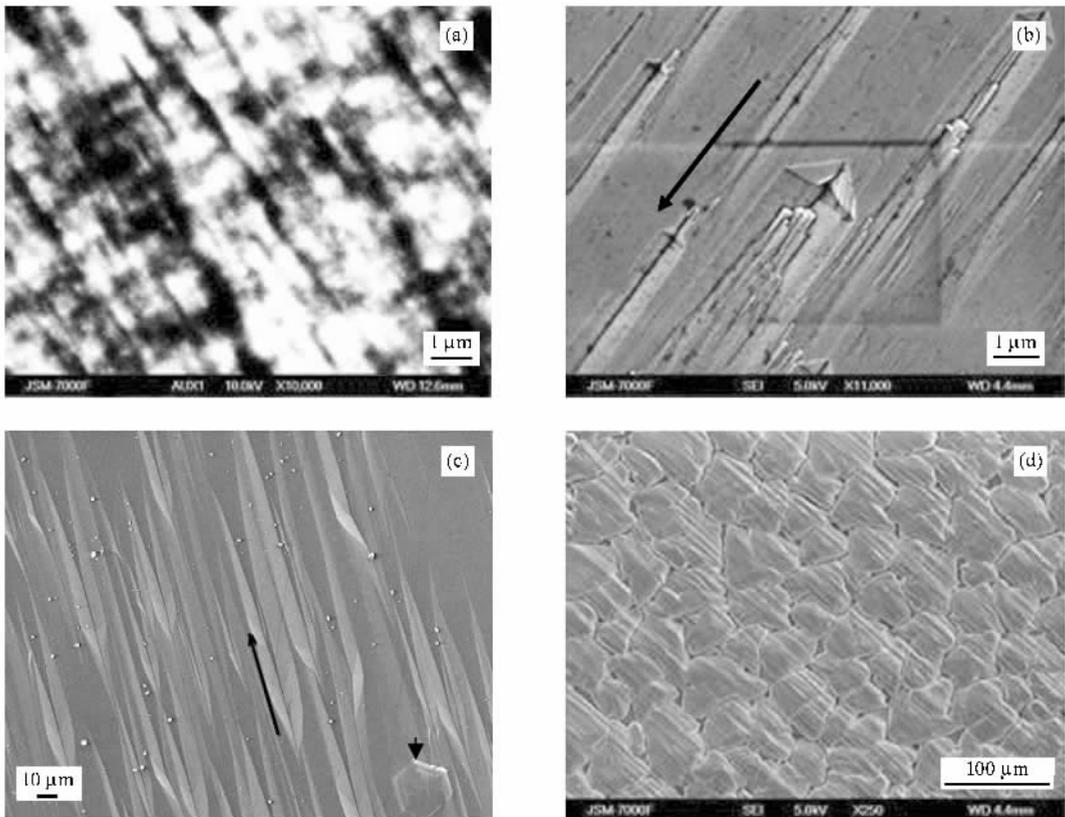
图 4(a)给出了样品腐蚀前表面 CL 影像, 图 4(b)(c)和(d)分别为样品腐蚀 1.0, 1.5 和 2.0 min 后的表面 SEM 像, 黑色长箭头均指向 c 轴. 由图 4(b)可以看出, 沿 c 方向很容易被腐蚀, 以三角坑为终点, 开始被腐蚀, 与图 1(b)中三角坑顶端对应波

浪纹谷底非常相像. 图 4(c)为样品腐蚀 1.5 min 的表面面貌, 与图 4(b)对比后可以看出, 随着时间加长, 外表面三角坑消失, 沿着堆垛两侧壁继续腐蚀, 成对出现类似于箭芒的成对起伏状平行四边形条纹. 当腐蚀深度加深, 箭芒密度增大, 相互交叠, 条

图 4 不同腐蚀时间的 GaN 表面面貌 (a) 腐蚀前 CL 影像 (b) 腐蚀 1.0 min (c) 腐蚀 1.5 min (d) 腐蚀 2.0 min

纹间距约为 38 nm 如图 4(c)所示.图 4(d)为样品 400 °C 下腐蚀 2.0 min 的表面形貌,由此可以看出,表面成岛状,形成于生长初期.此条件下被认为是过腐蚀,如改变腐蚀温度,并没有太大差异.

值得注意的是,在图 4(c)右下方出现的六角突起,类似于 c 面 GaN 腐蚀之后会出现六角坑.不同形貌对应着样品内部的刃位错、螺位错和混合位错.如图 5 所示,其中标记为 1,2,3 的位错分别为螺位错、刃位错和混合位错^[16,49].图 4(c)中的六角突起形成的原因还不清楚,但很可能与穿透位错有关.因为对于 a 面 GaN,Craven 等^[9]发现线位错平行于生长方向($11\bar{2}0$),相应的螺位错伯格矢量 $b = \pm(11\bar{2}0)$ 而刃位错伯格矢量 $b = \pm(0001)$,因此与线位错有关的腐蚀形貌一定是坑或突起.他们也

曾经用 HCl 腐蚀 a 面 GaN,发现有六角缺陷并被认为是螺位错,但并未详细报道.图 4(c)右下方之所以是六角突起而不是六角坑,很可能与穿透位错露头处的局部 Ga 极化有关,因为这样 OH^- 离子不易被吸附,腐蚀速率相对周围较慢^[16],因而形成了六角突起.

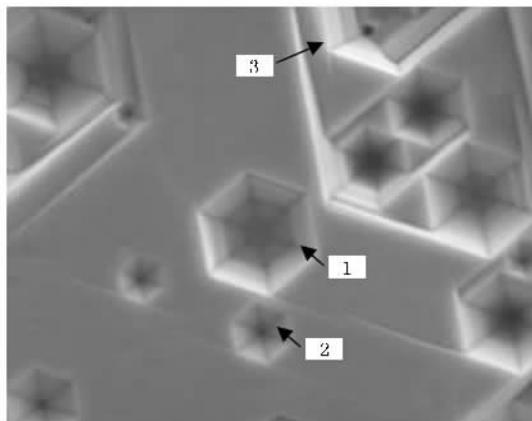
图 5 c 面 GaN 腐蚀后表面形貌
